长乐湖南长乐宏业经编有限公司 “5·4”一般坠落事故调查报告

编制单位：长乐区政府事故调查组

编制时间：2023年12月7日

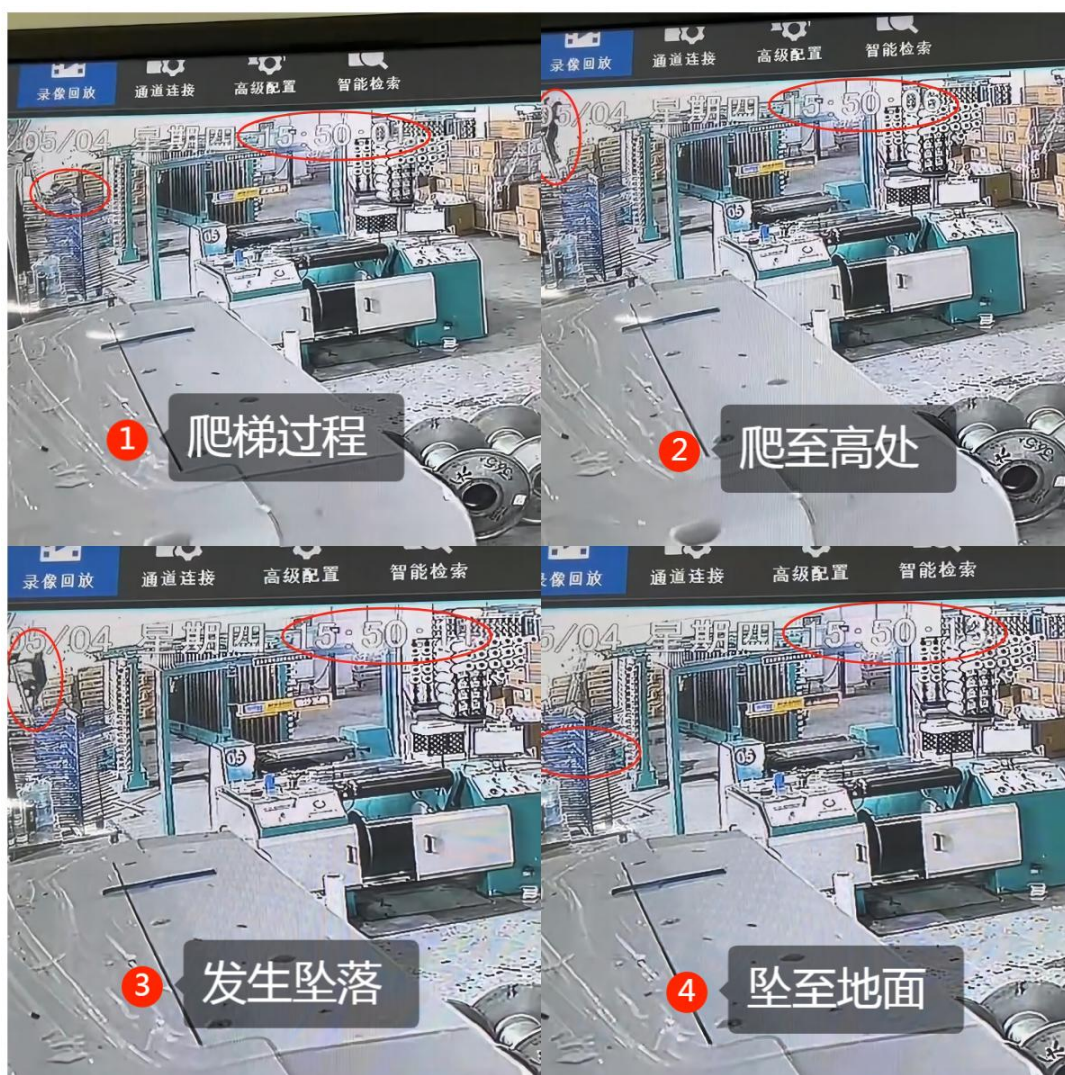
图 1 事故发生经过

当天下午，林某旺到达公司后，搬来轻便式铝合金单人梯子，爬上梯子后用一手扶住梯子另一只手拆除旧路线槽板，在登高拆除作业过程中，于15时50分许突然身体失稳，不慎从梯子上滑落向后摔倒头部着地，坠落高度约1.5米。

本职工作所需的安全生产知识，擅自进行拆除、安装电线的有关作业。林某旺安全意识淡薄，在未佩戴劳动保护用品的情况下，进入车间独自架梯进行攀爬作业，作业全程未受到任何保护。林某旺自身操作不当，架梯与水平面的夹角达到约 80° 左右，在拆除旧线路线槽板的过程中出现不安全行为，一手扶梯，一手用力拉拽线槽板，导致线槽板突然松脱后身体失去平衡，形成向后仰的惯性，从而连人带梯坠地导致受伤是事故发生的直接原因。

3. 天泽贸易公司应该树牢安全发展理念，坚持安全第一、预防为主、综合治理的方针，应该按照安全培训管理的要求认真对作业人员（包括临时聘用人员）进行公司、部门和班组三级安全教育和安全技术交底，确保作业人员经相应培训后持证上岗。要加大对作业现场的巡查频率，及时对不安全现象进行纠正、考核并督促整改，杜绝作业人员违反操作规程的行为。

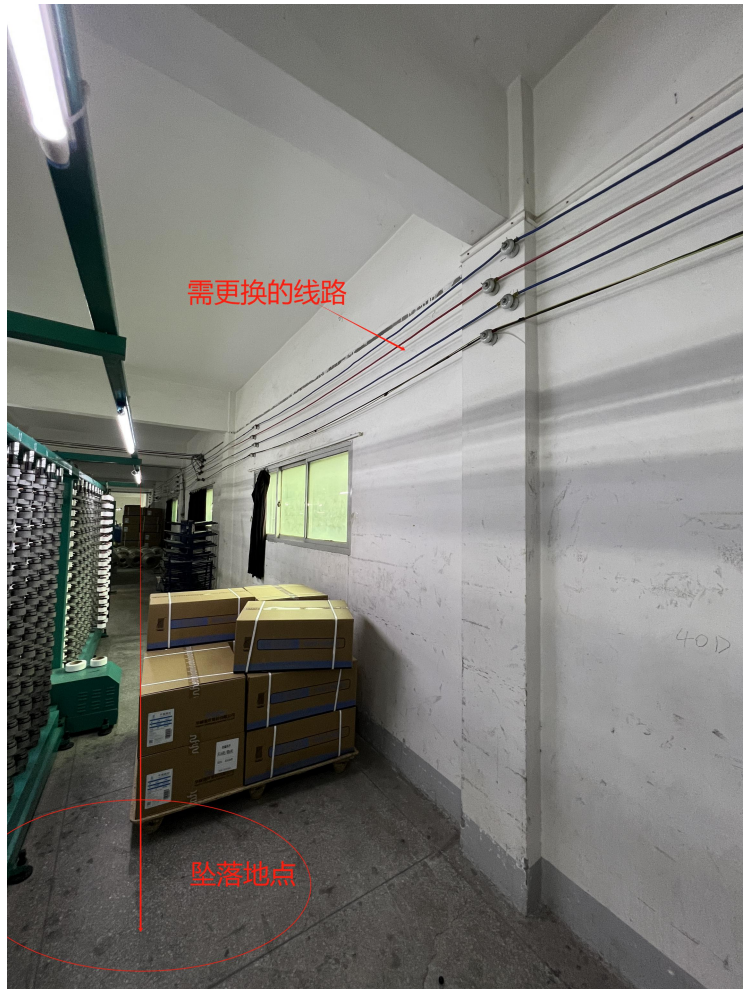
图 2 事发地现场图

1. 车间内有部分设备和包装好的材料。
2. 车间只有一名工人在二楼其他位置生产作业。
3. 林某旺使用便携式单人梯登高进行拆除旧线路线槽板作业。
4. 单人梯移动更换了 3 个位置。
5. 林某旺拆除旧线路线槽板时有拉拽线槽板的动作。
6. 林某旺最后一次登上单人梯的时间是 15 时 50 分 07 秒，身体失稳滑落时间是 15 时 50 分 11 秒，然后向下滑落往后摔倒在地。
7. 工人坠落倒地的同时单人梯向后倾倒，碰到固定的架子反弹一下后停稳。
